## Verslag test zwemvesten met MOB op zee aan boord van de O.29 'Broodwinner' dd. 02 februari 2017.

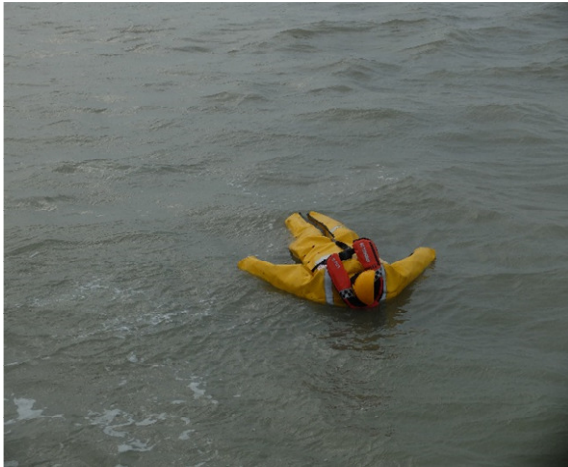
De test pop drijft op het water en de zwemvest blijft droog en blaast daardoor niet automatisch op.

Stipt om 10 uur werd een test pop (zie foto) met zwemvest overboord gezet. De pop bleef drijven en de zwemvest raakte niet voldoende in contact met het zeewater. Er was geen automatische opblazing van de zwemvest. Door het kalme water kwam de zwemvest niet rechtstreeks in contact met het zeewater. We besloten om de pop weer aan boord te nemen en een andere dummy (zie foto) te gebruiken.

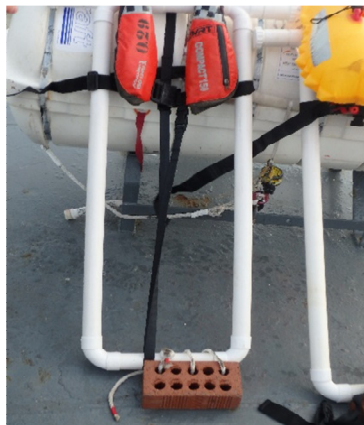
De dummy met zwemvest die daarna gebruikt werd

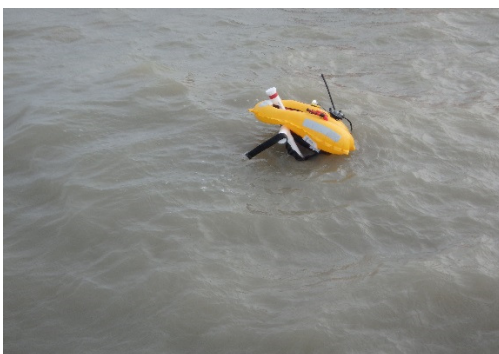
De opgeblazen zwemvest met de dummy in het water. Bemerkt de positie van de antenne.

Stipt om 10.30 uur werd de dummy met zwemvest overboord gezet. De dummy verdween enkele seconden onder water en kwam terug boven met opgeblazen zwemvest (zie foto). De antenne op de zwemvest van de dummy stond mooi rechtop. Onmiddellijk ging een alarm af op de brug van de O.29. Dit alarm kwam van de MOB ontvanger in de brug (zie foto). Om 10.32 uur meldde het MRCC dat ze het signaal van MOB binnenkregen. Zowel het Homing signaal als het AIS signaal met positie op de ECDIS kwamen binnen op het MRCC. Ook de Orka meldde ons de ontvangst van MOB. Op de ECDIS van de O.29 kunnen we duidelijk het MOB AIS signaal zien met MMSI nummer: 972429867. Op het scherm zien we ook het eigen vaartuig en het AIS signaal van de Orka (zie foto).

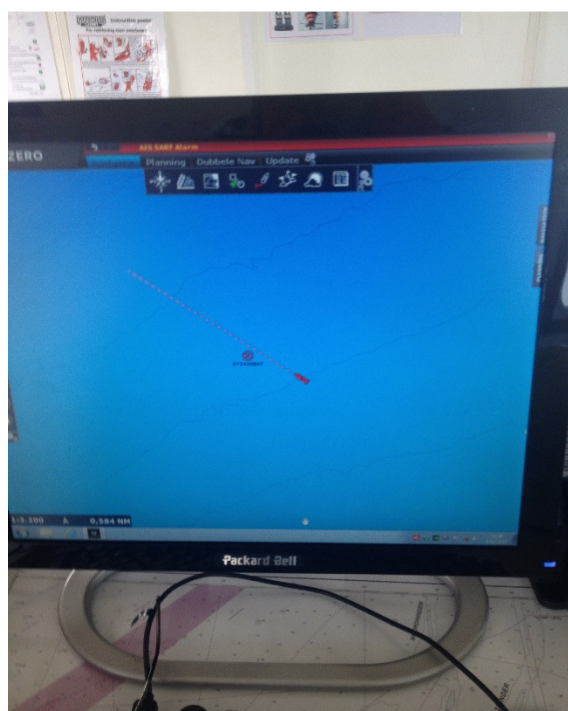
Hier zien we op de ECDIS hoe het eigen vaartuig de PLB nadert.
